## DESENVOLVIMENTO DE UM PLANO DE MANUTENÇÃO E REABILITAÇÃO PARA CIDADES DE PEQUENO PORTE

**Felipe Augusto Dantas de Oliveira**  
**Wellington Lorrán Gaia Ferreira**  
Universidade Federal Rural do Semi-Árido

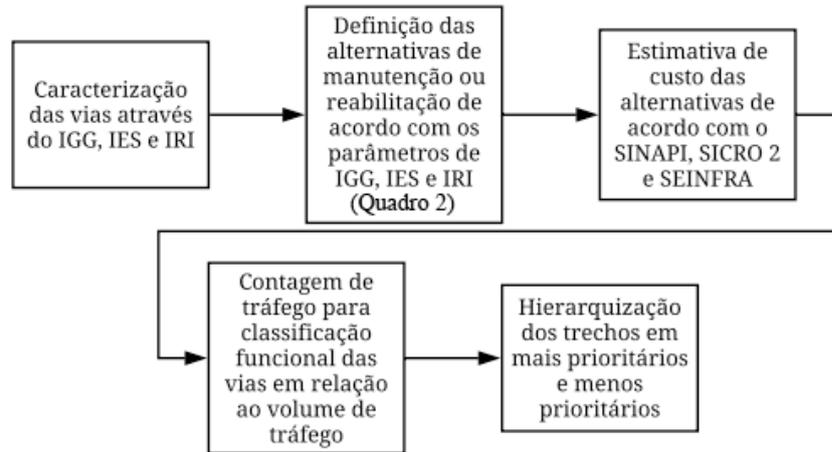
**Figura 1:** Etapas da execução do projeto

O processo geral do trabalho seguiu as seguintes etapas contidos no fluxograma da Figura 1, que vai deste a caracterização das vias até a hierarquização dos trechos em mais e menos prioritários. Devido à escassez de equipamentos mais avançados em cidades de pequeno porte, optou-se por utilizar os parâmetros de IES, IGG e IRI, que podem ser obtidos com equipamentos de fácil acesso.

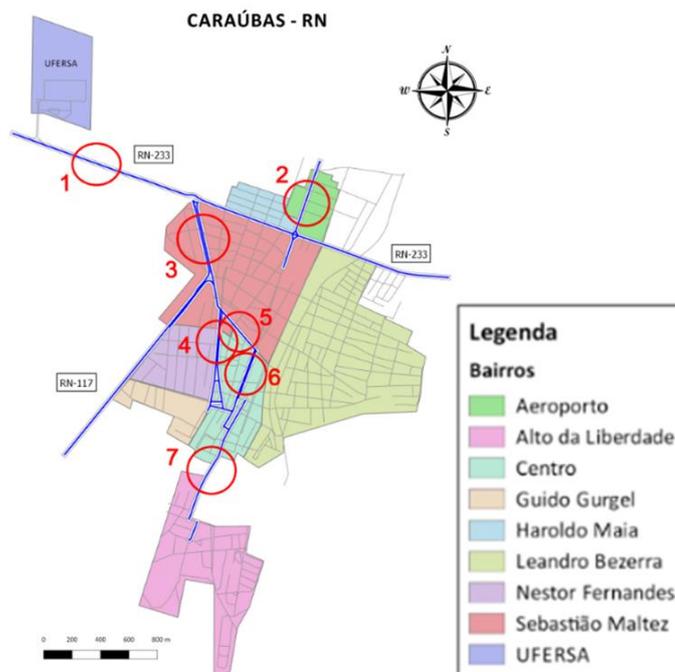
**Figura 2:** Ilustração dos bairros e trechos avaliados.

Para aplicação e validação do método, a cidade piloto escolhida foi a cidade de Caraúbas/RN que conta com cerca de 20 mil habitantes, sendo dividida em oito bairros: Aeroporto, Alto da Liberdade, Centro, Guido Gurgel, Haroldo Maia, Leandro Bezerra, Nestor Fernandes e Sebastião Maltez. O município conta com uma malha viária de 72km, sendo essa constituída de calçamento, revestimento asfáltico e vias em terreno natural. Além das vias da cidade, foram analisadas as RNs 233 e 117 que cortam a cidade de Caraúbas. Como essas rodovias ainda não se encaixam totalmente na divisão dos bairros já existentes e por terem um tráfego diferente do projetado para as vias urbanas, optou-se por analisá-las separadamente, a fim de uma classificação mais acurada das vias. A Figura 2 detalha os trechos avaliados da cidade, além de ilustrar a divisão dos bairros da mesma.

Os trechos circutados em vermelho da Figura 2 representam: círculo 1 e 3 pertencem às RNs 233 e 117 respectivamente; o círculo 2 é referente à Rua 10 do bairro Aeroporto; os círculos 4 e 6 são referentes as Ruas Francisco Martins de Miranda e Rodolfo Fernandes, respectivamente, ambas localizadas no bairro Centro; o círculo 5 é a Rua João Gomes de Oliveira localizada no bairro Sebastião Maltez; por último, o círculo 7 é a Rua Amâncio Guerra do bairro Alto da Liberdade.

Para isso, utilizou-se equipamentos gratuitos para a determinação do IGG e IES dos sete segmentos da Figura 2: o aplicativo para *smartphone Google My Maps*, para demarcação em campo dos pontos de cada defeito considerado como “ocorrência” e para demarcação de linhas de cada defeito considerado como “extensão”; e o *LibreOffice Calc* para importação dos dados do *Google My Maps* e cálculo dos índices propriamente ditos. Foram conduzidas medições do IRI dos pavimentos através da utilização de um aplicativo para *smartphone* gratuito para a plataforma Android (escolhida pela sua fácil acessibilidade), o *RoadLab PRO* (OLIVEIRA, 2018).

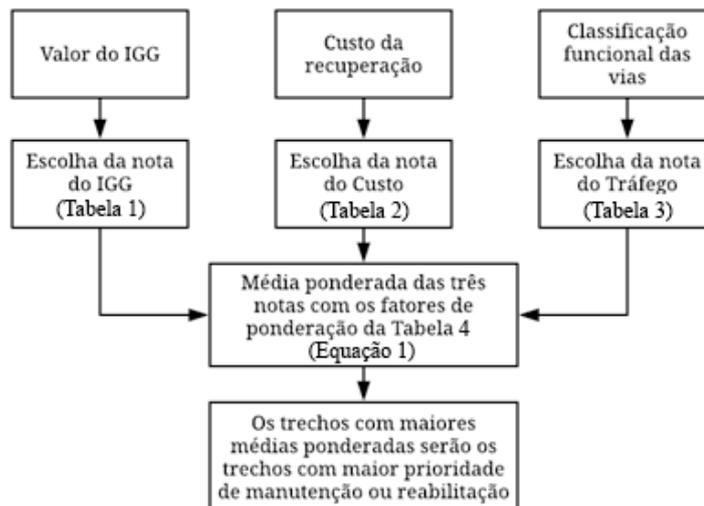
**Figura 3:** Fluxograma referente a hierarquização dos defeitos.

Após a medição dos índices em campo, a hierarquização dos defeitos foi feita segundo o fluxograma da Figura 3.

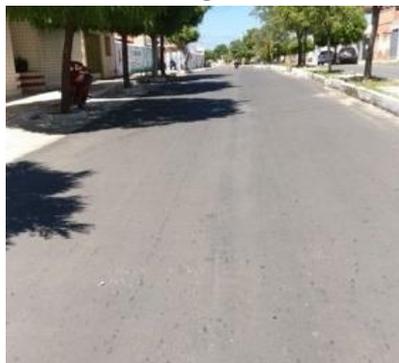
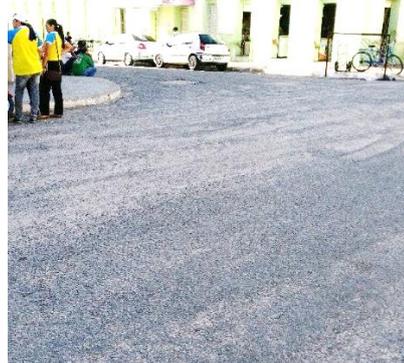
**Figura 4:** Fotos do melhor e do pior trecho avaliado

O IGG das vias asfaltadas avaliadas variou desde 0 (ótimo) até 195 (péssimo), totalizando uma média aritmética de 67, o que classificaria as vias da cidade como sendo regulares. Em contrapartida, a maioria das vias se encaixaram na faixa entre "ótimo" e "regular". Isto ocorre devido aos dois trechos (Centro 2 e RN 117) estarem com condições totalmente discrepantes com a realidade do restante da cidade. A Figura 4 exhibe fotos do melhor e do pior segmento.

(a) Trecho 4 – Centro 1

(b) Trecho 5 – Centro 2

Na Figura 4a, podemos ver o trecho com a melhor avaliação da cidade. Esta boa avaliação decorre principalmente da idade de construção do pavimento, tendo este sido construído no final do ano de 2016 (menos de 1 ano em relação a data da foto). Já a via em pior estado (Figura 4b) exibe um grande grau de deterioração: agregados desprendidos, desgastes e afundamentos plásticos e de trilha de roda.

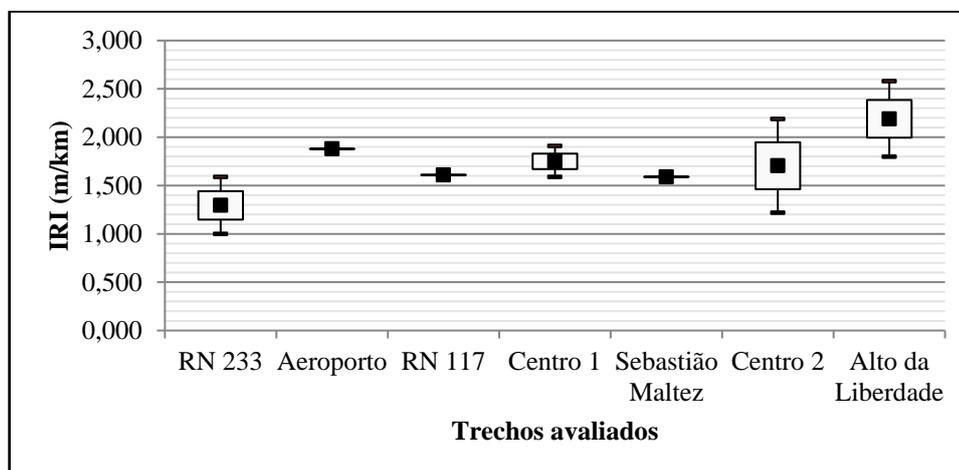
**Figura 5: BoxPlot dos trechos avaliados**

Por último, determinou-se o terceiro índice (IRI) para cada trecho avaliado com os dados obtidos pelo aplicativo *RoadLab PRO*. Na Figura 5 pode-se visualizar o gráfico do tipo *BoxPlot* (gráfico em caixas) com o intuito de se verificar a variação do IRI para um mesmo segmento.

O gráfico do tipo *BoxPlot* exibe, além do valor médio do IRI, o valor mínimo e máximo obtido, assim como os quartis localizados entre a média e o ponto máximo e a média e o ponto mínimo. Este tipo de exibição facilita a visualização da dispersão dos dados obtidos, que indica a presença de defeitos pontuais em determinadas regiões (ocasionando uma dispersão de IRI maior) e regiões com condições melhores, sem defeitos (ocasionando uma menor dispersão).
